# Fanefjord Vandværk – tilstand / tilsyn med anlæg og boringer

Formål: Overblik over indretning og stand samt arbejdsplan for sikring af fremtidig drift.

## Hårbølle Vindebæk anlæg

## **Hårbølle Strand anlæg**

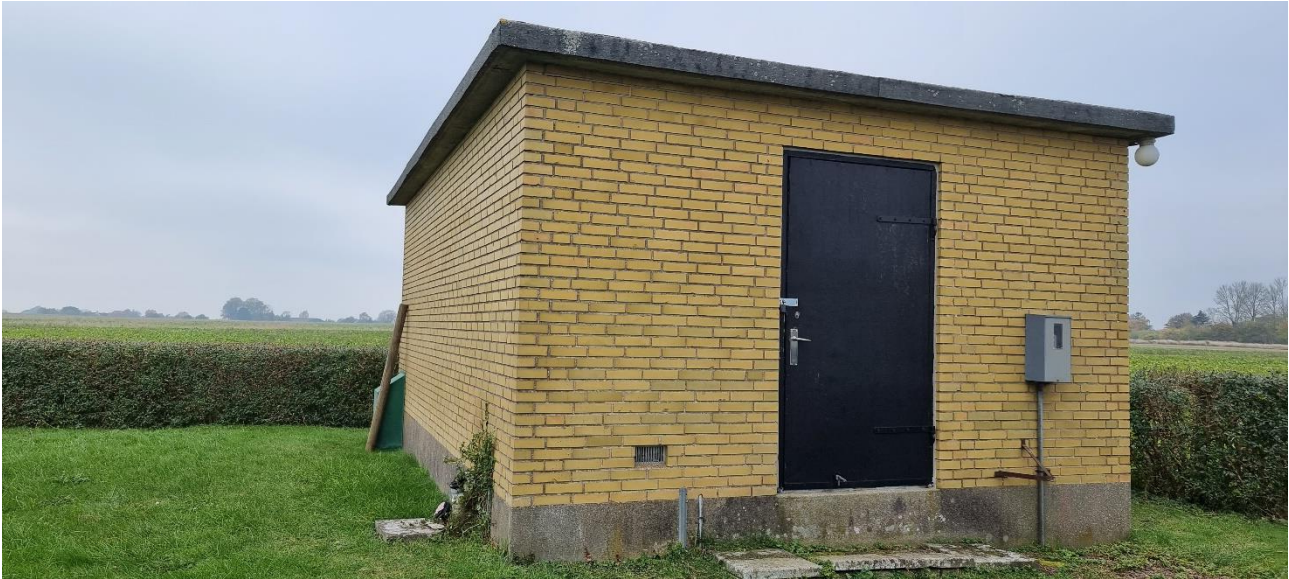
**Vandværksbygningen** trænger til en renovering.

- Vinduet skal tilmures, således vi undgår temperatur påvirkninger i produktionsrummet
- I første omgang monteres der film på vinduet
- Flere mursten er frostsprængte og skal udskiftes.
- Ristene i ydermuren bør afblændes, således dyr og insekter ikke kan trænge ind i hulmuren

- Måske er der intet dræn omkring bygningen. Overfladevand kan således trykke på rentvandstanken under anlægget. Vandteknik har efterfølgende lokaliseret en samlebrønd som har afløb over i den store brønd i indkørslen. Der er mange rødder i rørene som evt. skal spules væk ved højt tryk

Opfølgning: RHP - 05-11-2024 - Fulgt op på afløb/omfangsdræn. Rør fra brønd i indkørslen er tilstoppet mod bygningen. Forsøgt at spule rørene, men der var for mange rødder. Tror vi skal have Jan forbi med spulevognen.

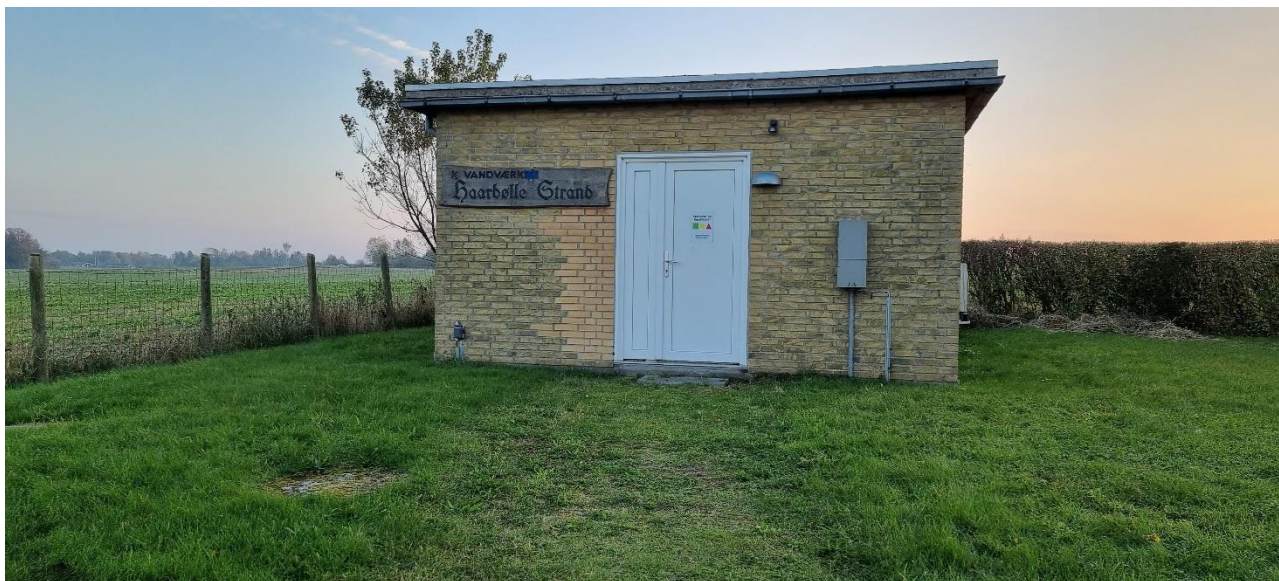
- Der er insekter som har taget bo i dørkarmen og udhuler tætningslisterne

- Der vokser træer op af rentvandtanken. Rødderne kan skade tanken

- Lågen mangler træbeskyttelse og er angrebet af svamp
- Indkøb af flere blå sutter til overholdelse af hygiejneregler

- Container skal vaskes ned for grønne alger (gentagelse fra 2023)

**Opfølgning: Var en del af et tilbud som var alt dyrt. Bestyrelsen finder en løsning**

**Opfølgning: Bestyrelsen fælder træet**

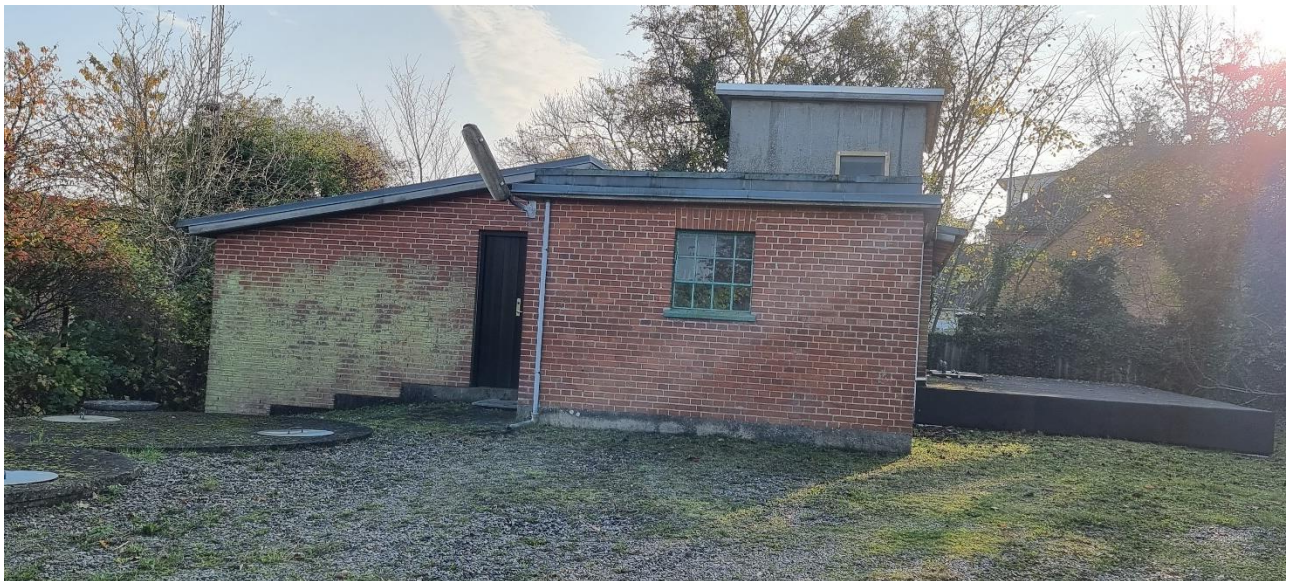
- Trædøren ind til vandbehandling slutter ikke tæt foroven. Låsen i døren er meget dårlig.

- Lagerrum: Vinduet skal afblændes i lagerrummet. Jern rammen slutter ikke tæt. Der vokser alger på væggen, hvor råvand pumpes ind. Ved fugtigt vejr løber kondens ned ad væggene og loft

- Algerne skal vaskes ned både ude og inde for at undgå yderligere mikrobiologisk vækst.

Opfølgning: Der er indhentet tilbud på ny dør

Opfølgning: Tilbud er indhentet på afhjælpning

Opfølgning: RHP 29-10-2024 har spulet alger af på udvendig bygning.

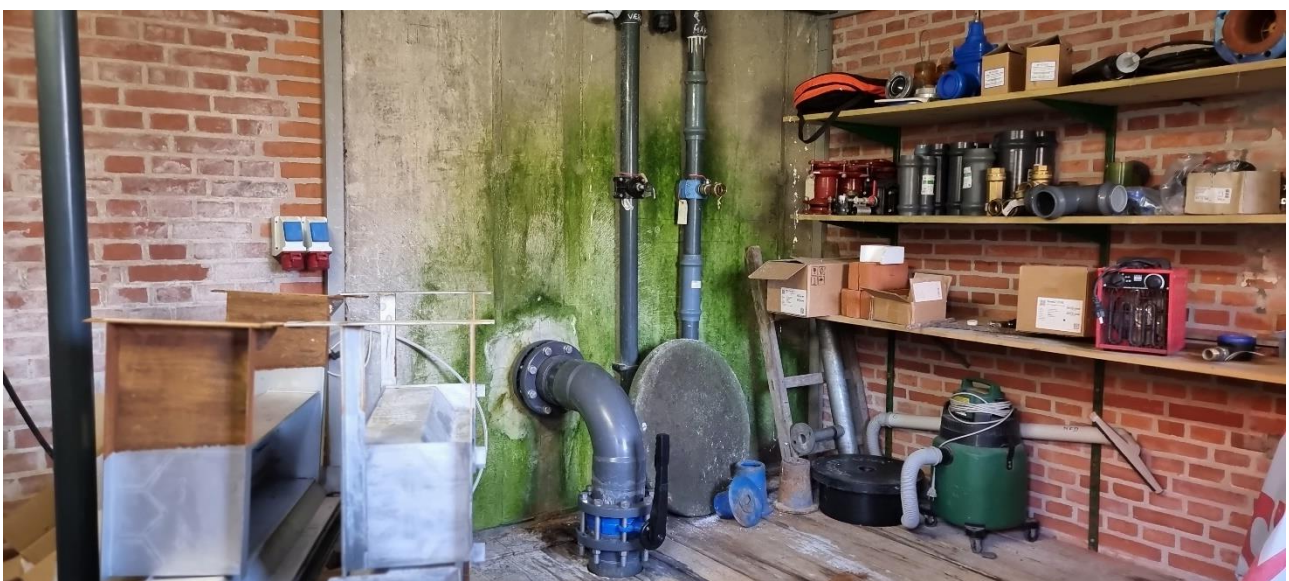
- Taget har sluppet grebet til selve bygningen, og der er direkte adgang for insekter og dyr ind til vandet i de åbne filtre. Når lyset slukkes inde på værket, kan man se direkte ud til det fri – højrisiko for forurening

Opfølgning: Udbedring af utætheder mellem tag og murværk. CHB 05-12-2024 Fuge mellem tagbeton plader og mur hele vejen rundt på bygning.

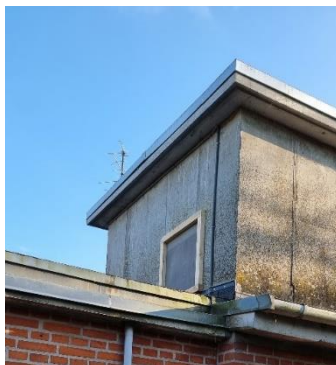
- Soldet i beluftningstårnet sluttede ikke tæt i rammen. Overfor sidder en ventilator som trækker insekter/myg ind gennem den utætte ramme. Vandteknik fandt desuden bænkebidere på indersiden af tårnet som var i direkte kontakt med vandet. Vandteknik har fjernet soldet og erstattet det midlertidigt med et net omrammet af træ, imens de tilrettet en ny stålramme med posefiltre som slutter tæt.

Opfølgning: RKR/SPH 04-11-2024 har monteret nyt sold/rist til indsugning i tårnet

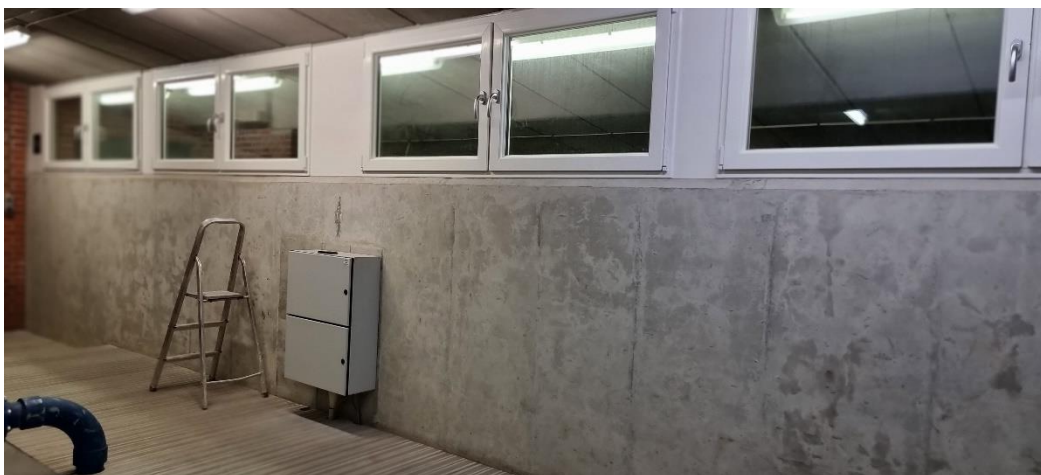
## Skyllestyring

- Forældet EI-tavle. Der kan ikke længere indkøbes reservedele
- Forældet skyllestyring – udgået af produktion. Der har to alvorlige fej indenfor de seneste 2 år. Første gang var det betjeningsdisplayet som var defekt – det lykkedes at finde et andet. I sep. i år var det styremodulet som gik i udu. Det lykkedes at finde et modul som var forprogrammeret, ellers havde det været nødvendigt med et nyt styringsanlæg til skylning. Det kan ikke reddes mere – næste gang er det total dødt.

Forslag til sikring: udskift den udgået styring. Optimer styringen og forbrug af energi med SRO

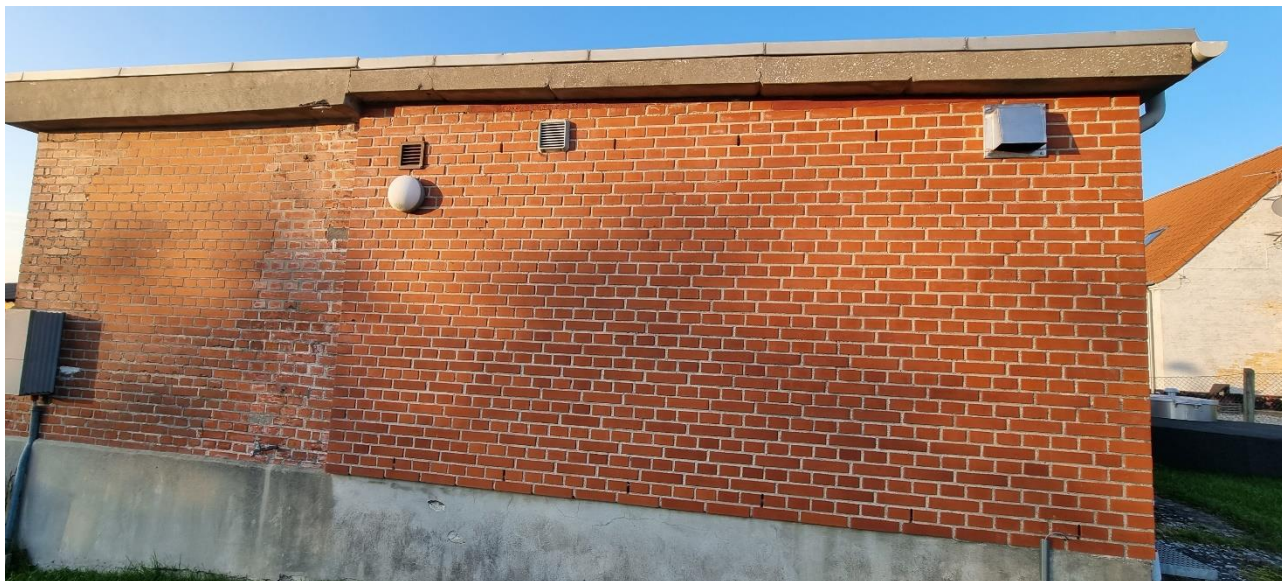
- Armeringen i tagkonstruktion rustet og sprænger betonen af. Det forstærker erosionen og ødelæggelse af taget
- Fugerne i murværket trænger til gennemgang og udfyldning.

- Indgangsdør af træ er utæt.

Opfølgning: der er indhentet tilbud på de to opgaver

Opfølgning: Der er indhentet tilbud

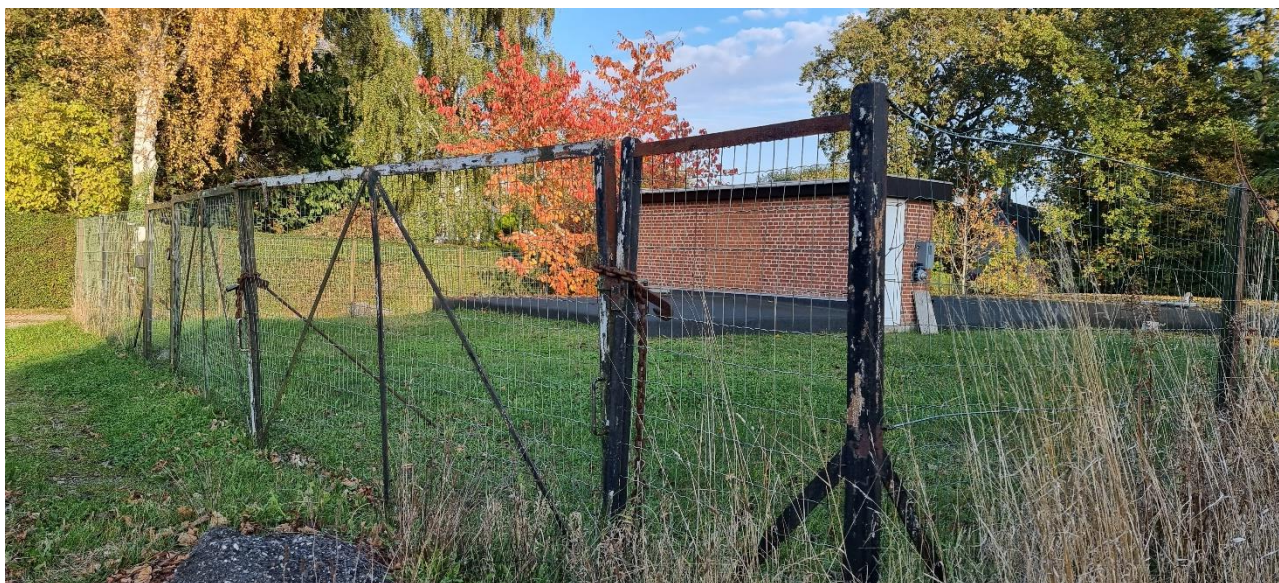
- Ved meget nedbør, trykkes vand udefra ind på værket. Der bør drænes omkring bygning og tanke (gentagelse fra 2023)
- Der mangler et nyt parkeringsforbudt skilt (gentagelse fra 2023). Anlægget virker også som pumpestation for brandslukning. Det er vigtigt at adgangsvejen er fri.

- Bevoksninger langs grunden og div træer skal fjernes/fælles ind til skel, således det ikke gror ind over tanke og boringen. Nedfaldsblade skal fejes væk.

Opfølgning: Bestyrelse indkøber parkerings forbuds skilt

Opfølgning: d. 2. januar 2025 Bevoksning er skåret ned og fjernet langs grunden.
