# Fanefjord Vandværk – tilstand / tilsyn med anlæg og boringer

Formål: Overblik over indretning og stand samt arbejdsplan for sikring af fremtidig drift.

## Hårbølle Vindebæk anlæg

## **Hårbølle Strand anlæg**

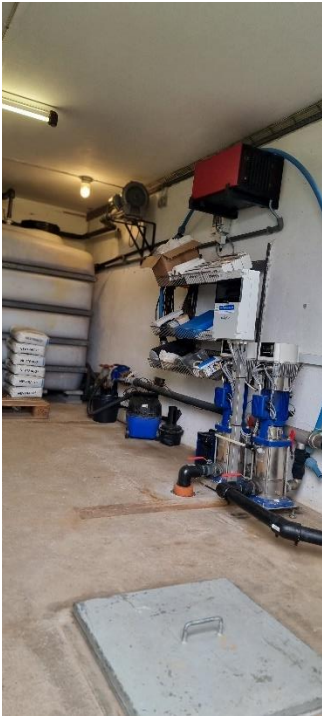
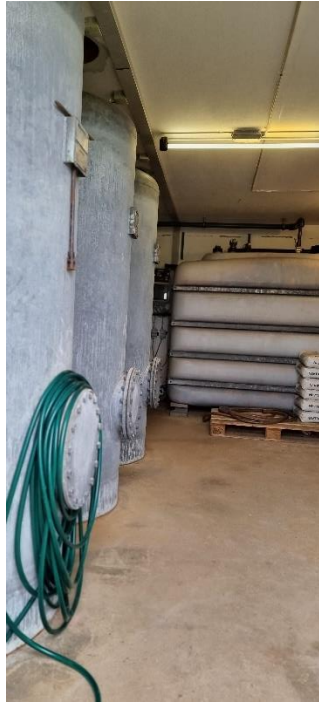
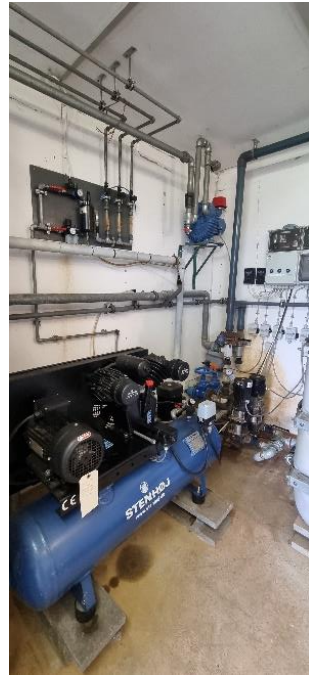
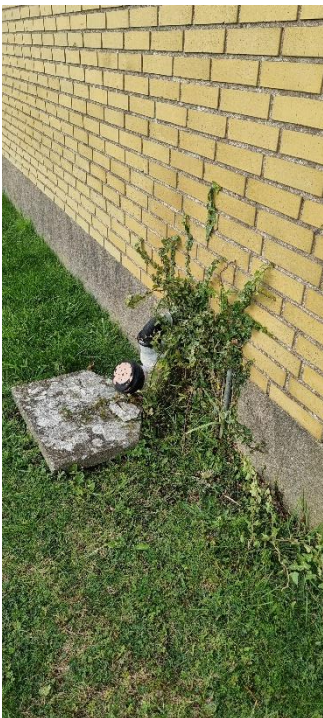
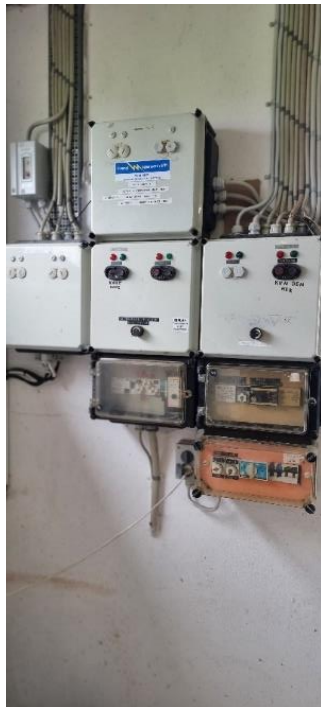
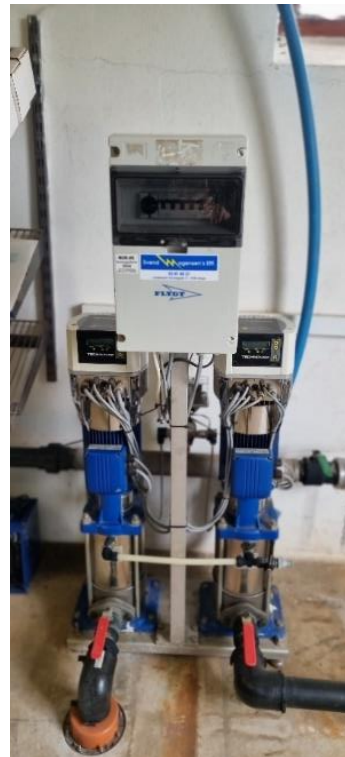
Den tekniske styring af de processer, der anvendes til at producere drikkevand, er det man kalder mekanisk styring - altså on/off. Driften er utidssvarende og dyr, idet produktionen ikke tilpasses behovet.

Der er ingen automatik / SRO-anlæg (Styring Regulering Overvågning)<sup>1</sup>. Det betyder vi ikke kan overvåge de enkelte processer i vandbehandling og udpumpningen og sikre en optimal driftssikkerhed.

- Der mangler transientbeskyttelse imod lynnedslag, hvilket er et forsikringskrav

- Forældet EI-tavle. Der kan ikke længere indkøbes reservedele
- Forældet skyllestyring – udgået af produktion

Forslag til Løsning: Luk behandling (dårlig råvands kvalitet, krævende behandling og dårlig teknisk styring som kræver investering) og lad Damme Vandværk forsyne området. Vindebæk kan evt. fungere som nødforsyning til storforbrugere i en krisesituation.

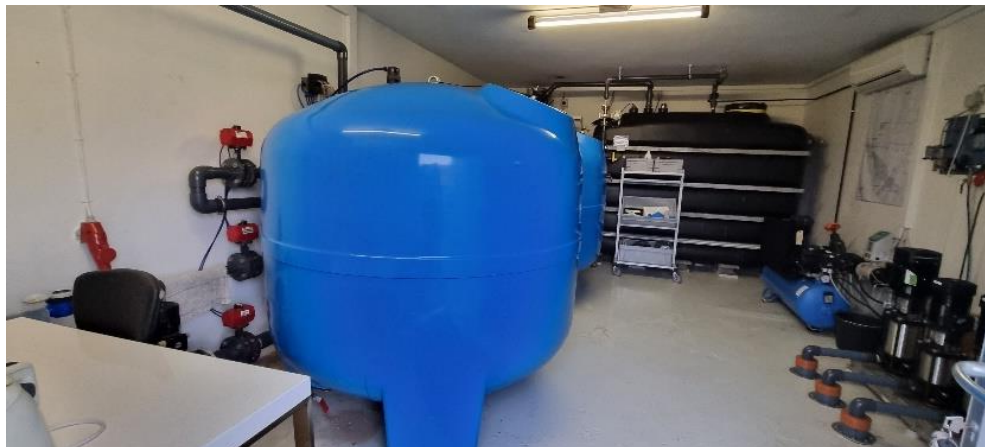
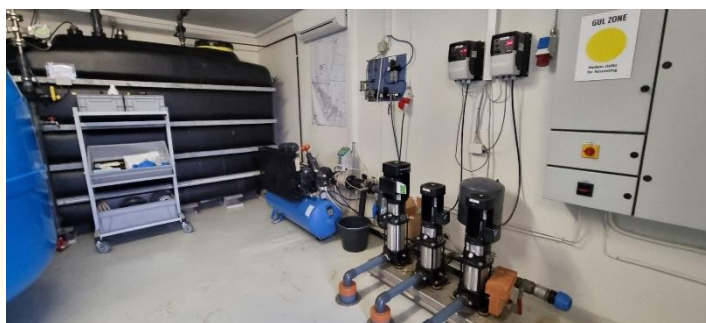
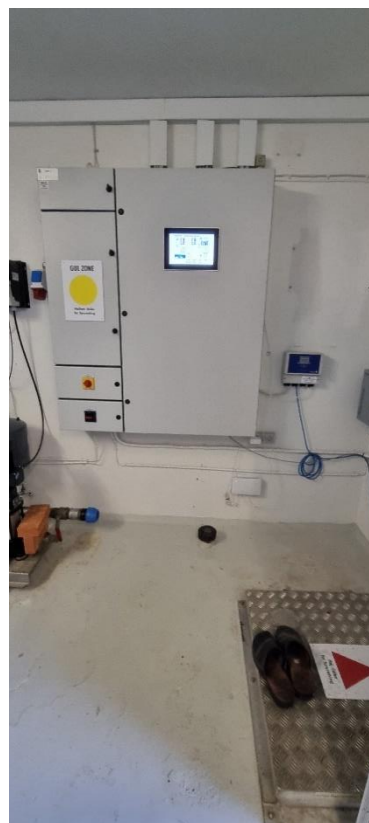
- Der er insekter som har taget bo i dørkarmen og udhuler tætningslisterne

- Der vokser træer op af rentvandtanken. Rødderne kan skade tanken

- Lågen mangler træbeskyttelse og er angrebet af svamp
- Indkøb af flere blå sutter til overholdelse af hygiejneregler

- Container skal vaskes ned for grønne alger (gentagelse fra 2023)

- Defekt magnet ventil i forbindelse med recirkulering. Kan ikke udskiftes, da ventilen på afgang vandværk er defekt.

- Defekt lukke ventil på afløbsrør afgang vandværk. Der kan ikke lukkes for vandet fx i tilfælde, hvor der arbejdes på anlægget og der er åbnet for nødforsyningen fra Vindebæk

- Desværre er hjertet i SRO-anlægget – selve PLC'en, i en dårlig stand og kan ikke længere programmeres. Det betyder programmet ikke kan trækkes ud heller. Det betyder også, at ændringer og nye tilkoblinger er behæftet med stor risiko for PLC lukker ned og ikke længere kan tilgås. Grundet den dårlige PLC, har der været flere nedbrud på driften i år. En ny PLC med programmering og installering koster ca. 40-45.000 kr. **VIGTIG OPGAVE**
- Ny og større udpumpningspumpe kan ikke tilsluttes styringen, da PLC ikke kan finde pumpen og programmering er udelukket. (Pumpen er ikke betalt)
- Styringen/skærm er brugbar, men flere funktioner er taget fra grundet den gamle PLC.

**Opfølgning: BN23-01 Udskiftning af magnet ventil. Kuglehane og kontraventil. Sat til Ca 400 liter pr time i recirkulation**

Opfølgning: 04-02-2025 - Defekt ventil afgang værk. Der kan ikke lukkes ud til byen. Udskiftes til DN 50 flange med butterfly ventil. Obs! Flowmåler er DN 40! Rør afgang værk er PVC ø75/2 1/2" stål

Opfølgning: Bestyrelsen har afsat 100.000 kr til ny PLC, betaling af pumpen og tilkobling til skærm.

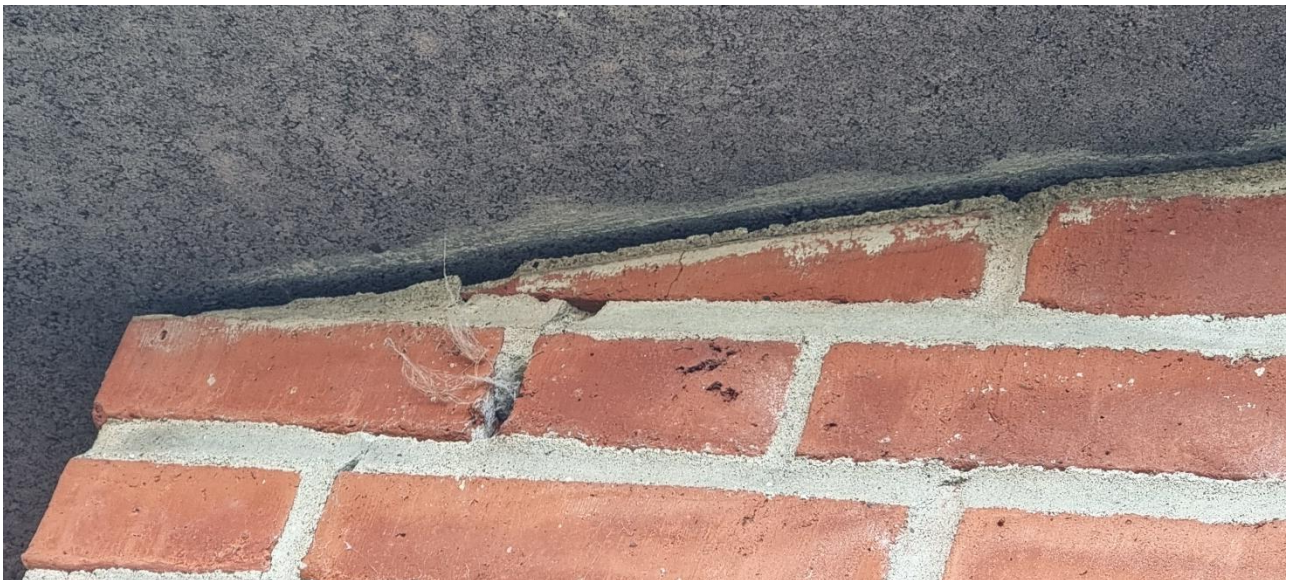
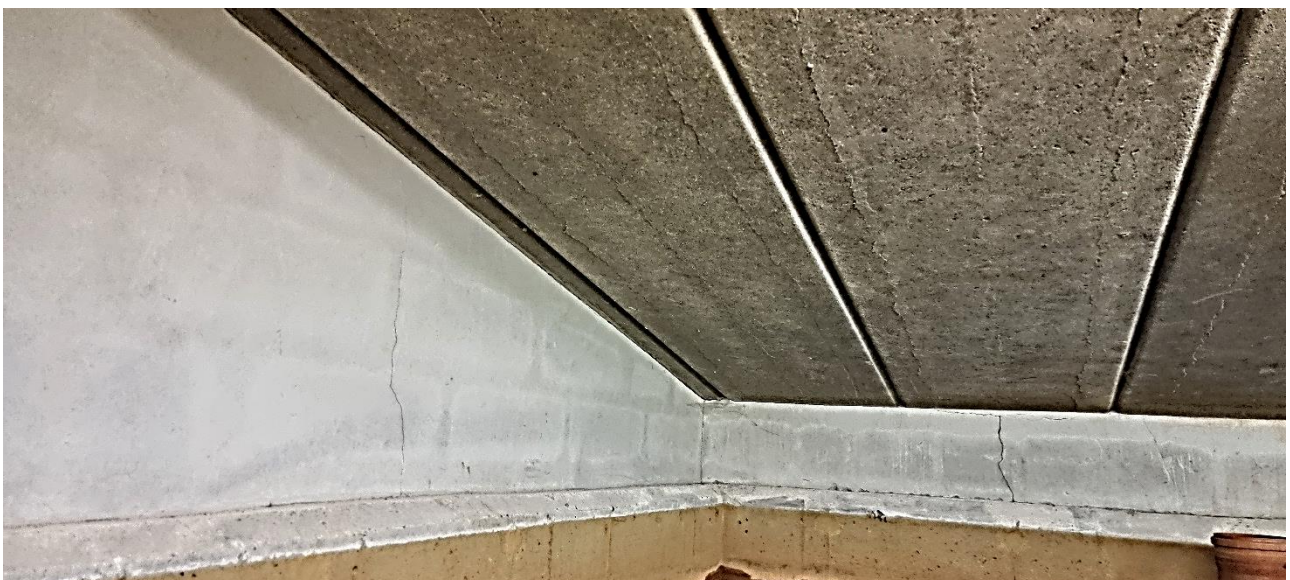
- Taget har sluppet grebet til selve bygningen, og der er direkte adgang for insekter og dyr ind til vandet i de åbne filtre. Når lyset slukkes inde på værket, kan man se direkte ud til det fri – højrisiko for forurening

Opfølgning: Udbedring af utætheder mellem tag og murværk. CHB 05-12-2024 Fuge mellem tagbeton plader og mur hele vejen rundt på bygning.

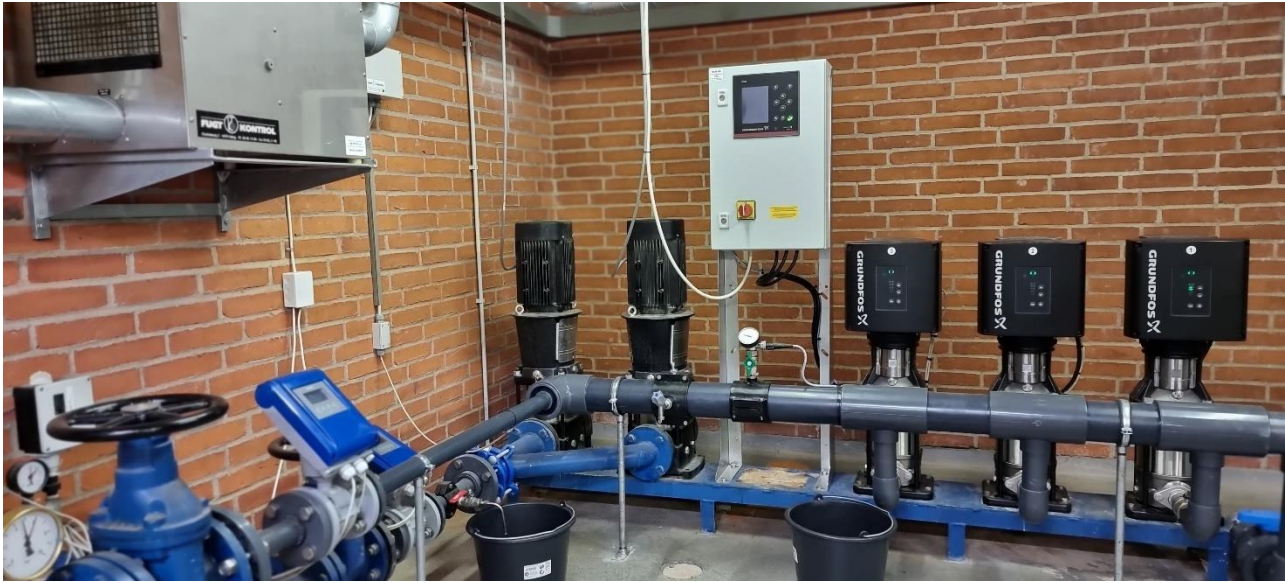
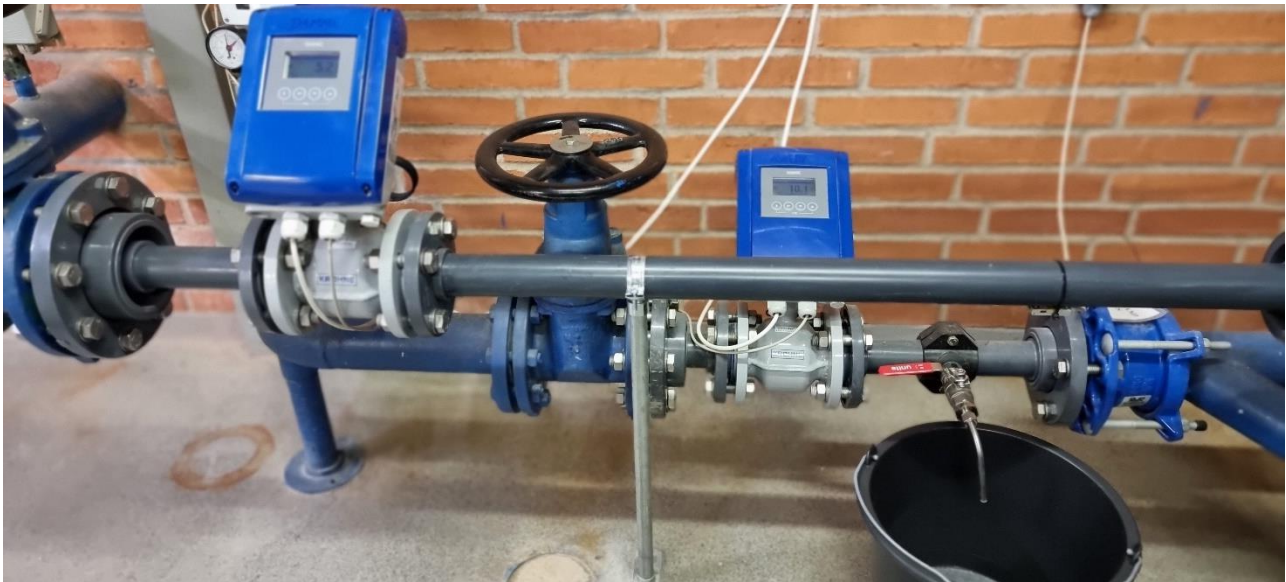
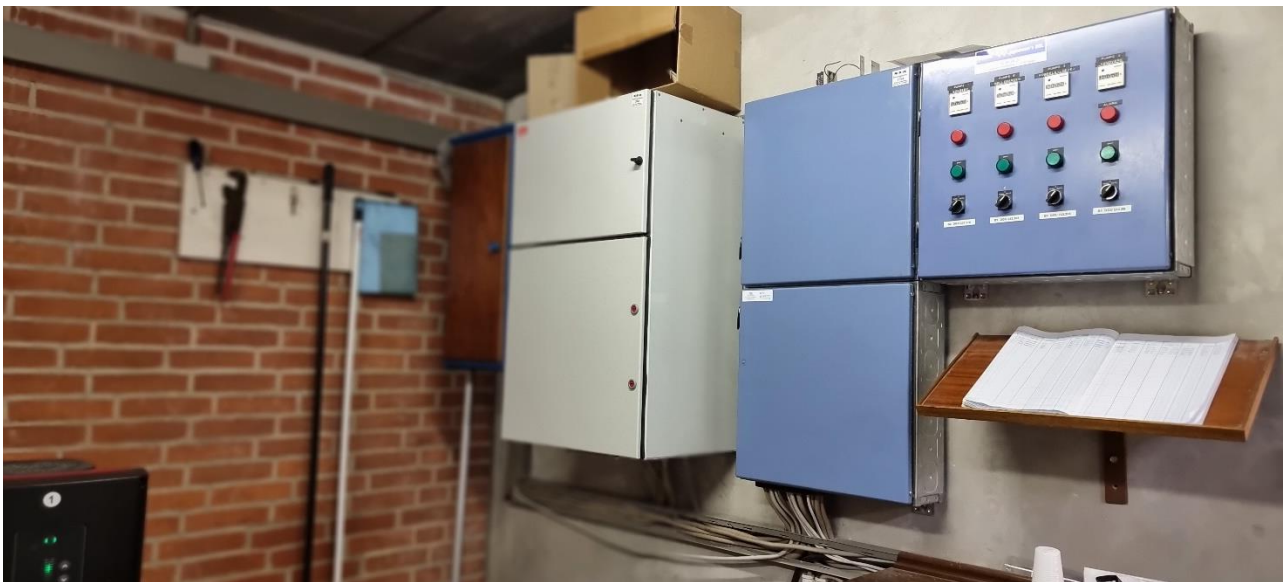
- Noget kan tyde på, vi har en eller flere lækager i ledningsnettet. Spildet er vokset fra 3036 til 6490 m<sup>3</sup> i 2024 - skal undersøges nærmere.

Opfølgning: Bestyrelsen har bestilt en flowmåler med log som skal overvåge forbruget om natten ved afgang Damme anlæg. Flowmåler er genbrug fra Lundby Vandværk.

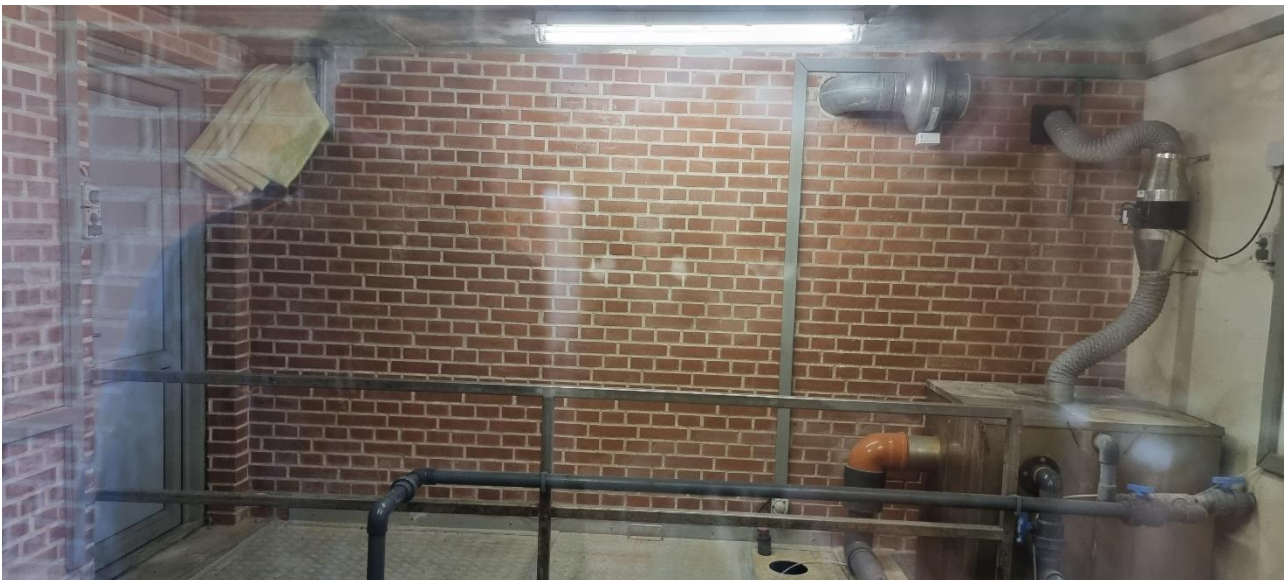
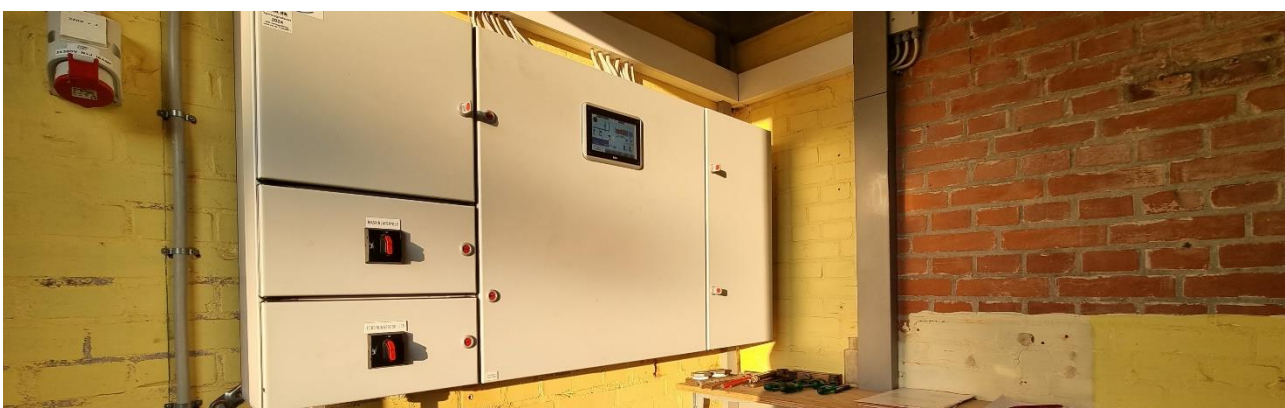
- Armeringen i tagkonstruktion rustet og sprænger betonen af. Det forstærker erosionen og ødelæggelse af taget
- Fugerne i murværket trænger til gennemgang og udfyldning.
